- 1 基于 CH565 开发 USB3.0 相机, USB3.0 UVC 相机播放时, 需要通过 USB control pipe 去频繁调节相机参数(增益, 曝光等)或者切换 IRcut, 结果只用 EndP0 读写数据, USB 总线频繁出现"xact error"错误。

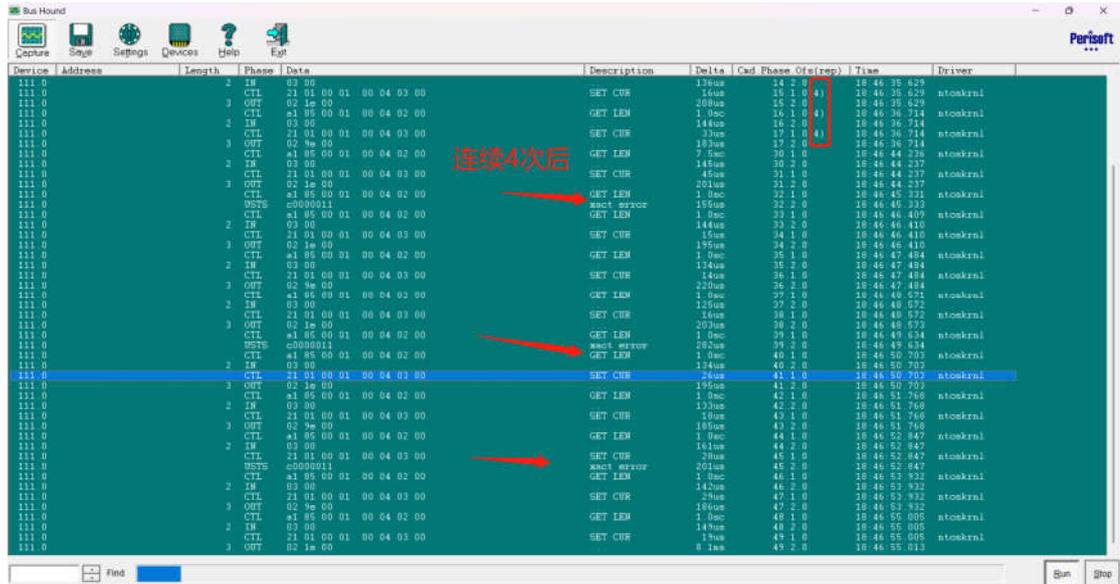
但是如果播放图像后, 同时频繁切换 Ircut, 问题就出现了, 一般切换 IRcut4,5 次后, USB hound 既捕获到"xact error", 时间长了, 连 iso 传输也不正常了。

图表 1 边播放便切换 IRcut 是 xact error 出现

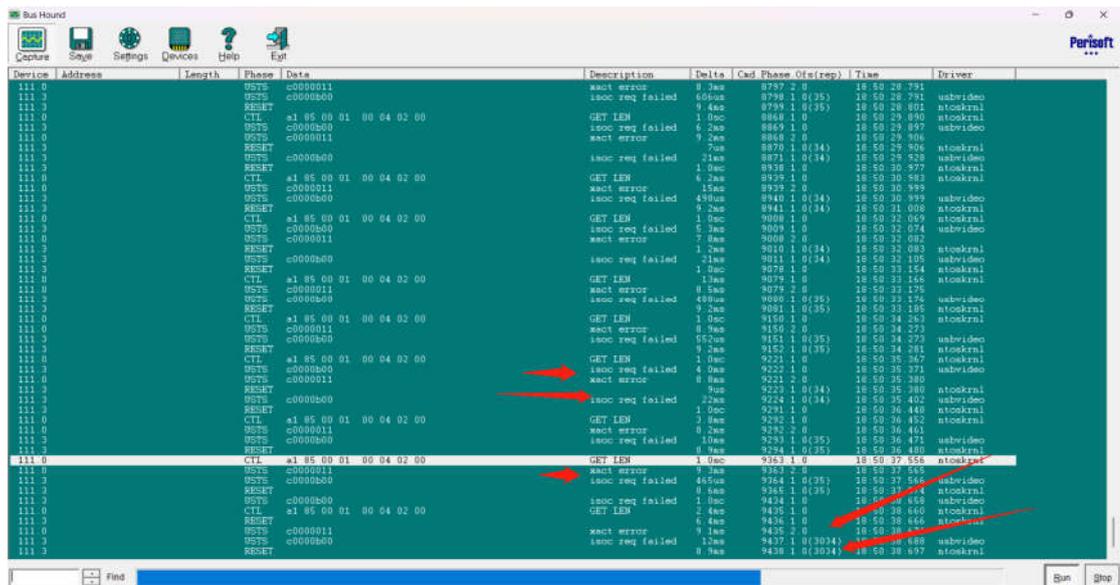
图表 2 时间长了 iso 传输请求直接失败
